# Nieuwsbrief restauratie Hervormde kerk Zegveld

JAARGANG 2, NR. 1

MAART 2019

## Start restauratie.....

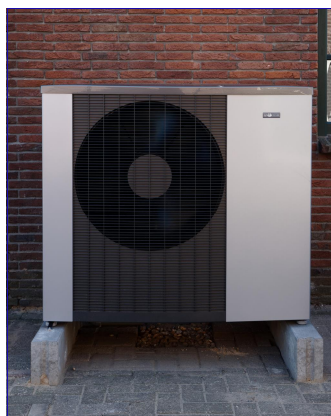
De nieuwe kerk wordt verwarmt met twee warmtepompen die naast de kerk komen te staan. Een warmtepomp wint warmte uit de buitenlucht en zet dit om in

*Warmtepomp*

bruikbare energie om de kerk te verwarmen en wordt direct aangesloten op vloerverwarming van de kerk.

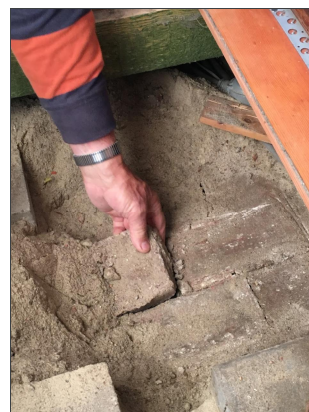
*Oude baksteenvloer*

We vinden in ieder geval een gedeelte van de oude zerken uit de voorganger van deze kerk (zie contouren volgende pagina) en de oude bakstenen vloer uit 1862 terug. Deze worden mogelijk ingepast in het nieuwe ontwerp van de vloerafwerking.

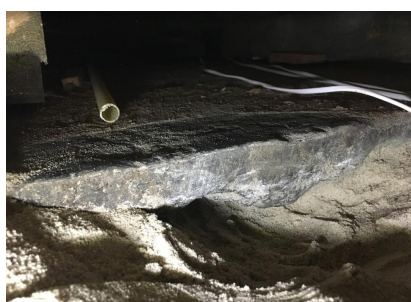
*Oude grafzerk*

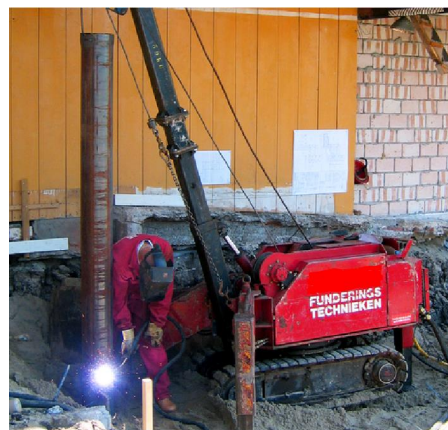
Het meeste heiwerk vindt aan de binnenzijde van de kerk plaats. 12 stalen buispalen voor de toren en 58 stalen buispalen in de kerk. Er wordt trillingsarm met een grondverdringend paalsysteem geheid met een mini-heimachine.

Tijdens het grond- en heiwerk plaatsen we een meetsysteem. Dit meetsysteem registreert alle trillingen in drie richtingen (x-, y-, z-richting). De heiwerkzaamheden duren ongeveer twee weken.

*Stalen buispalen*

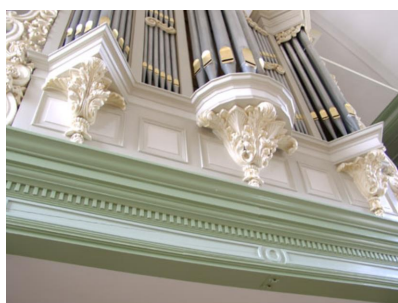
Het orgel in Zegveld is door Verschuieren Orgelbouw vervaardigd. Daarbij is zowel de orgelkast als een aantal registers uit het eerdere Van Gelder-orgel hergebruikt. Het orgel krijgt een groot onderhoudsbeurt die de bruikbaarheid van het orgel voor de komende 30 jaar moet garanderen.

Het pijpwerk wordt volledig uitgenomen. De windladen worden afgedekt waarna het orgel zorgvuldig wordt ingepakt. Het pijpwerk en andere onderdelen worden naar de orgelmakerij gebracht en daar gereinigd en hersteld. Na het afronden van de restauratie wordt het orgel weer

uitgepakt en schoongemaakt. Daarna zal de intonatie plaatsvinden en wordt het orgel opnieuw gestemd. De volgende onderdelen krijgen onderhoud:

Orgelkast, windvoorziening, windladen, klaviatuur, mechanieken en het pijpwerk.

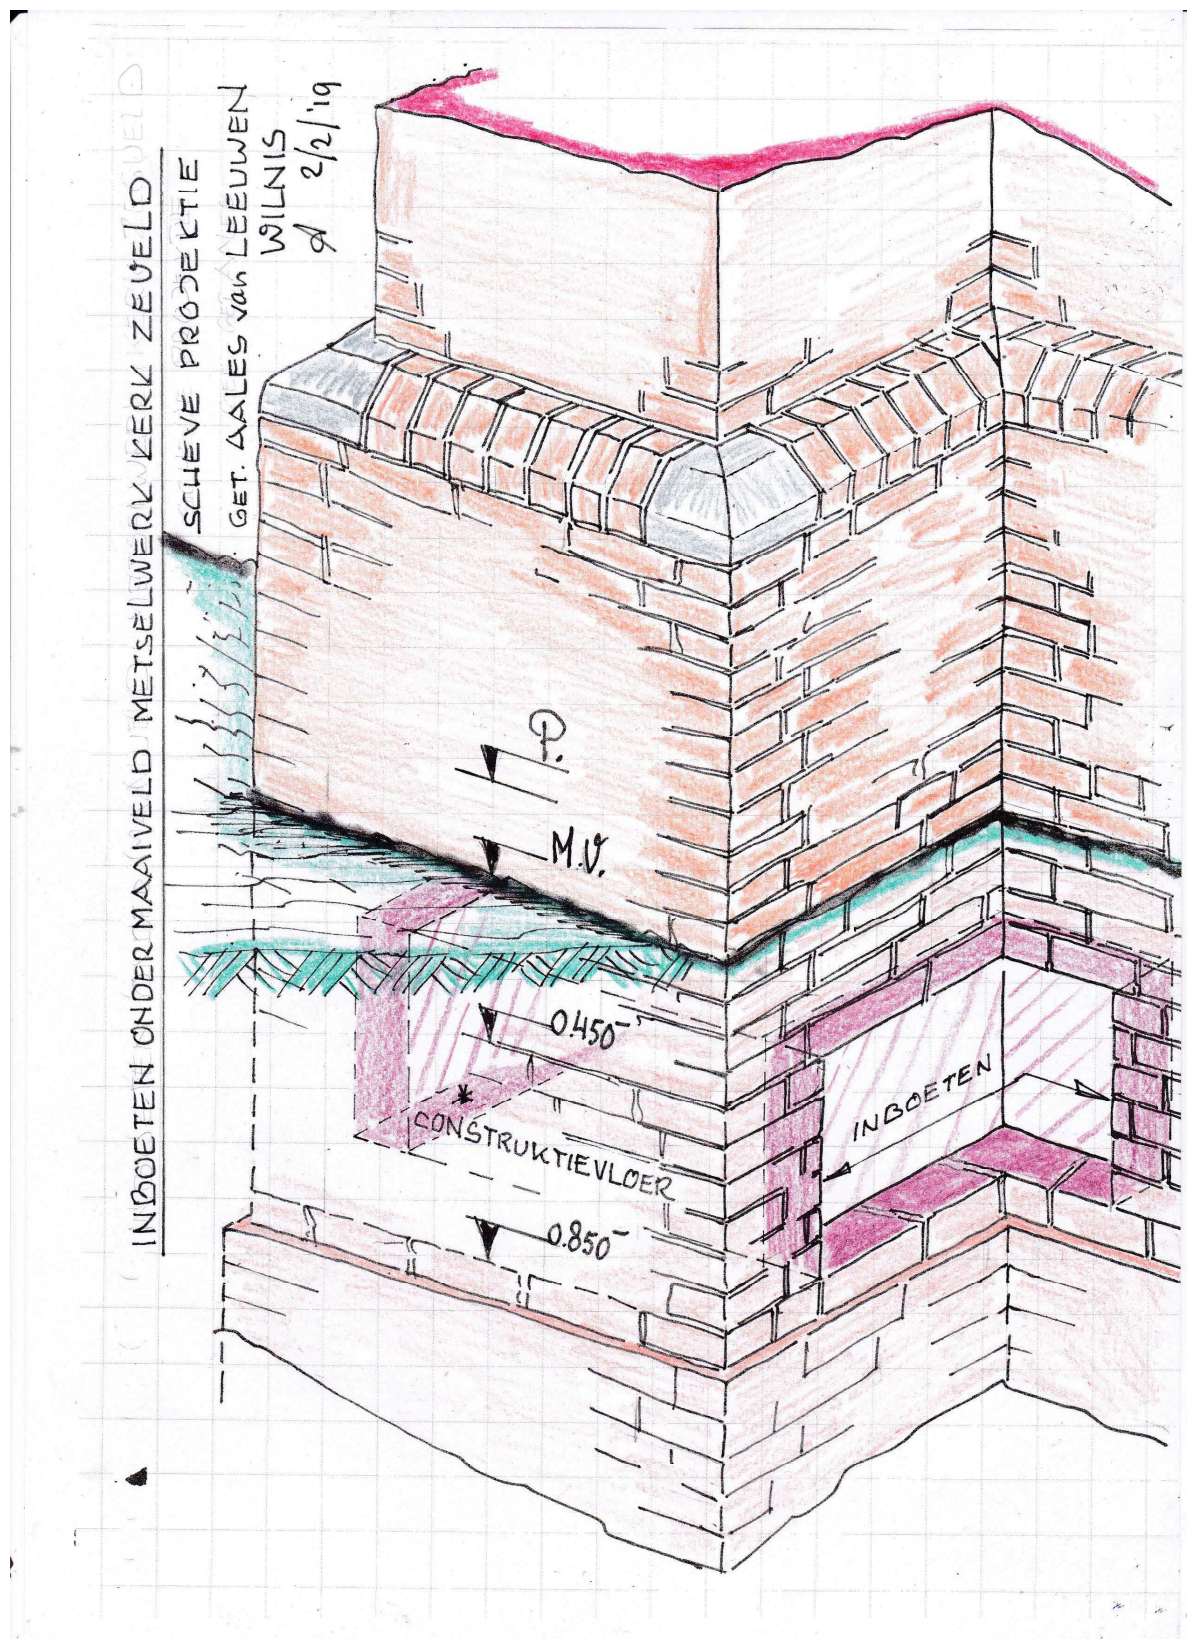
“ .....de werk  
voorbereiding is  
in volle gang.  
Hiernaast een  
detail hoe de  
inkassing in de  
steunberen  
worden  
gemaakt. Deze  
wordt later  
weer netjes  
ingeboet met  
de originele  
metselstenen ....  
.”

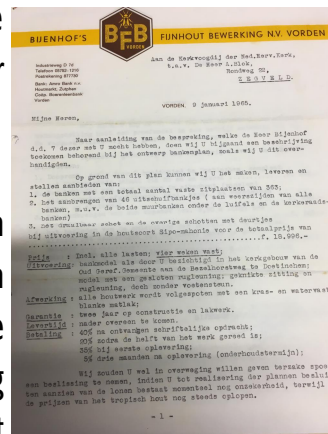
*Opdracht uit 1965*

De banken worden uit elkaar geschoven en krijgen een nieuw kopschot. Er wordt een nieuwe voetregel geplaatst omdat de oude stoofjes van de huidige elektrische verwarming verdwijnen. De banken worden herschikt zodat een middenpad ontstaat.

De aanpassing van de kerkerbanken dachten we met vrijwilligers uit te voeren. Het blijkt echter niet eenvoudig te zijn en daarom hebben we gezocht naar een partij met ervaring hierin. In het archief zagen dat Bijenhof uit Vorden de banken in 1965 geplaatst heeft. Leuk detail is dat de zoon van Bijenhof sr. Gaat 54 jaar later de aanpassingen aan de banken van zijn vader uitvoeren.
